長浜別院大通寺本堂調査報告

伊藤 延 男

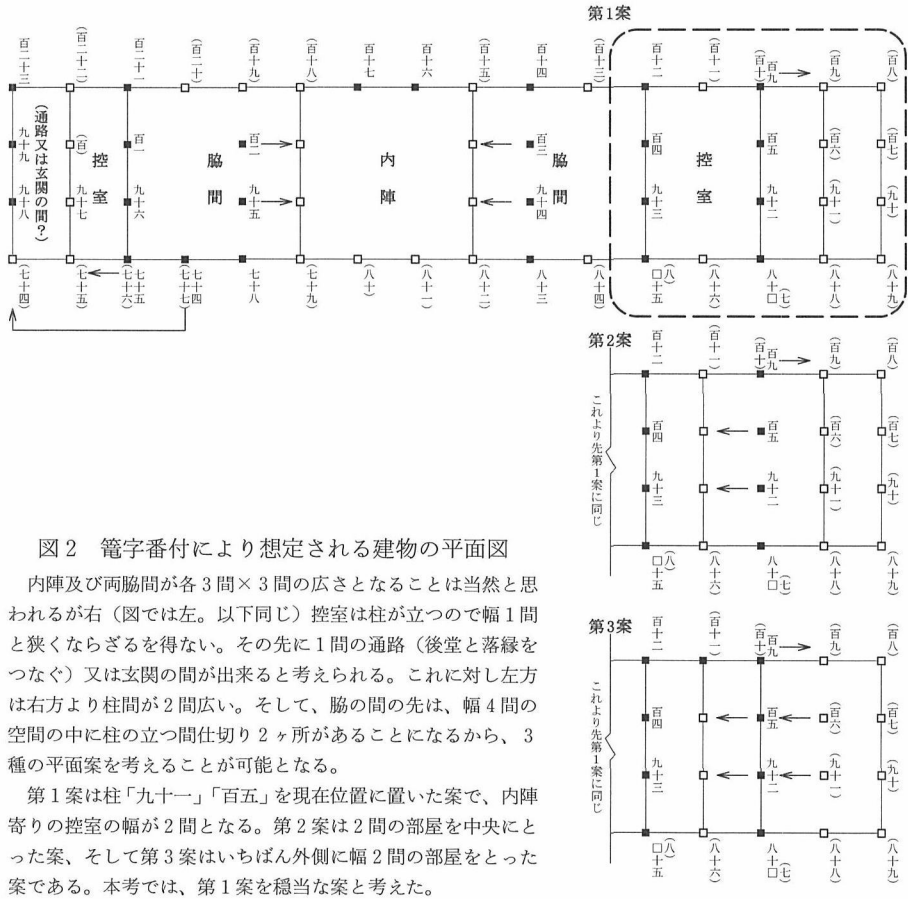
- 注 1. 番付は発見された番付①に適合するよう付した。
2. 部屋の名称は『修理報告書』に準拠した。但し括弧を付した名称は報告書に名称がなかったので任意に付したものである。

番付①は、内陣と右脇間境の前から二番目の柱頭部で見出された番付で、「十四ノか」とあった。これはいわゆる組み合わせ番付であり、江戸時代以来今日まで広く用いられた方式である。普通はい、ろ、は……を横軸とし、一、二、三……を縦軸として、「いノ一」から始まるが、ここでは、「十四ノか」と書き方の順序が逆であり、異例といえる。ところが、床下には、内陣正面通り柱二本に「十三」の墨書、右脇間と控室境の前から二列目柱に「十四」、内陣背面の柱に「十六」の墨書があつて、数字が縦軸方向であることが分かる。そこで試みに現在の平面図（図1）に組み合わせ番付を

付けてみた。⁸ そうすると、「十四ノか」の位置が的中した。番付が現在の本堂に適用できること、位置が内陣左側に集中していること等から考えると、この番付は内陣を五間にした時の工所用番付であった可能性がある。
